珠海市高新区甲背坑水库周边区域配套基础设施新建工程
详细勘察阶段岩土工程报告书

项目编号：2026-KC-0103

勘察阶段：详细勘察

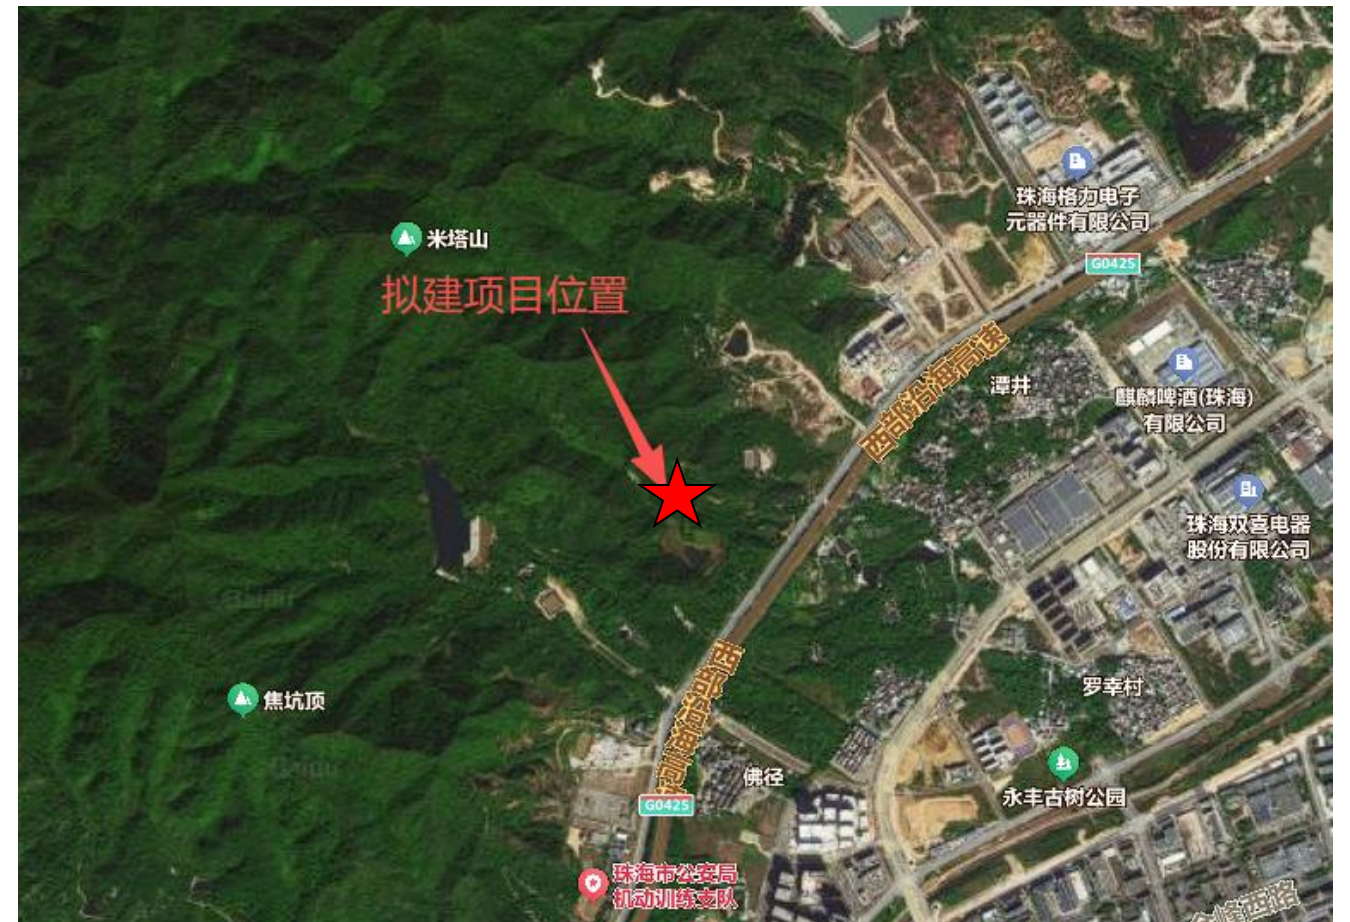
图1 拟建工程位置示意图

拟建项目位于珠海市高新区金鼎片区西部沿海高速以北，仅有一条土路进入场地内，交通条件一般。

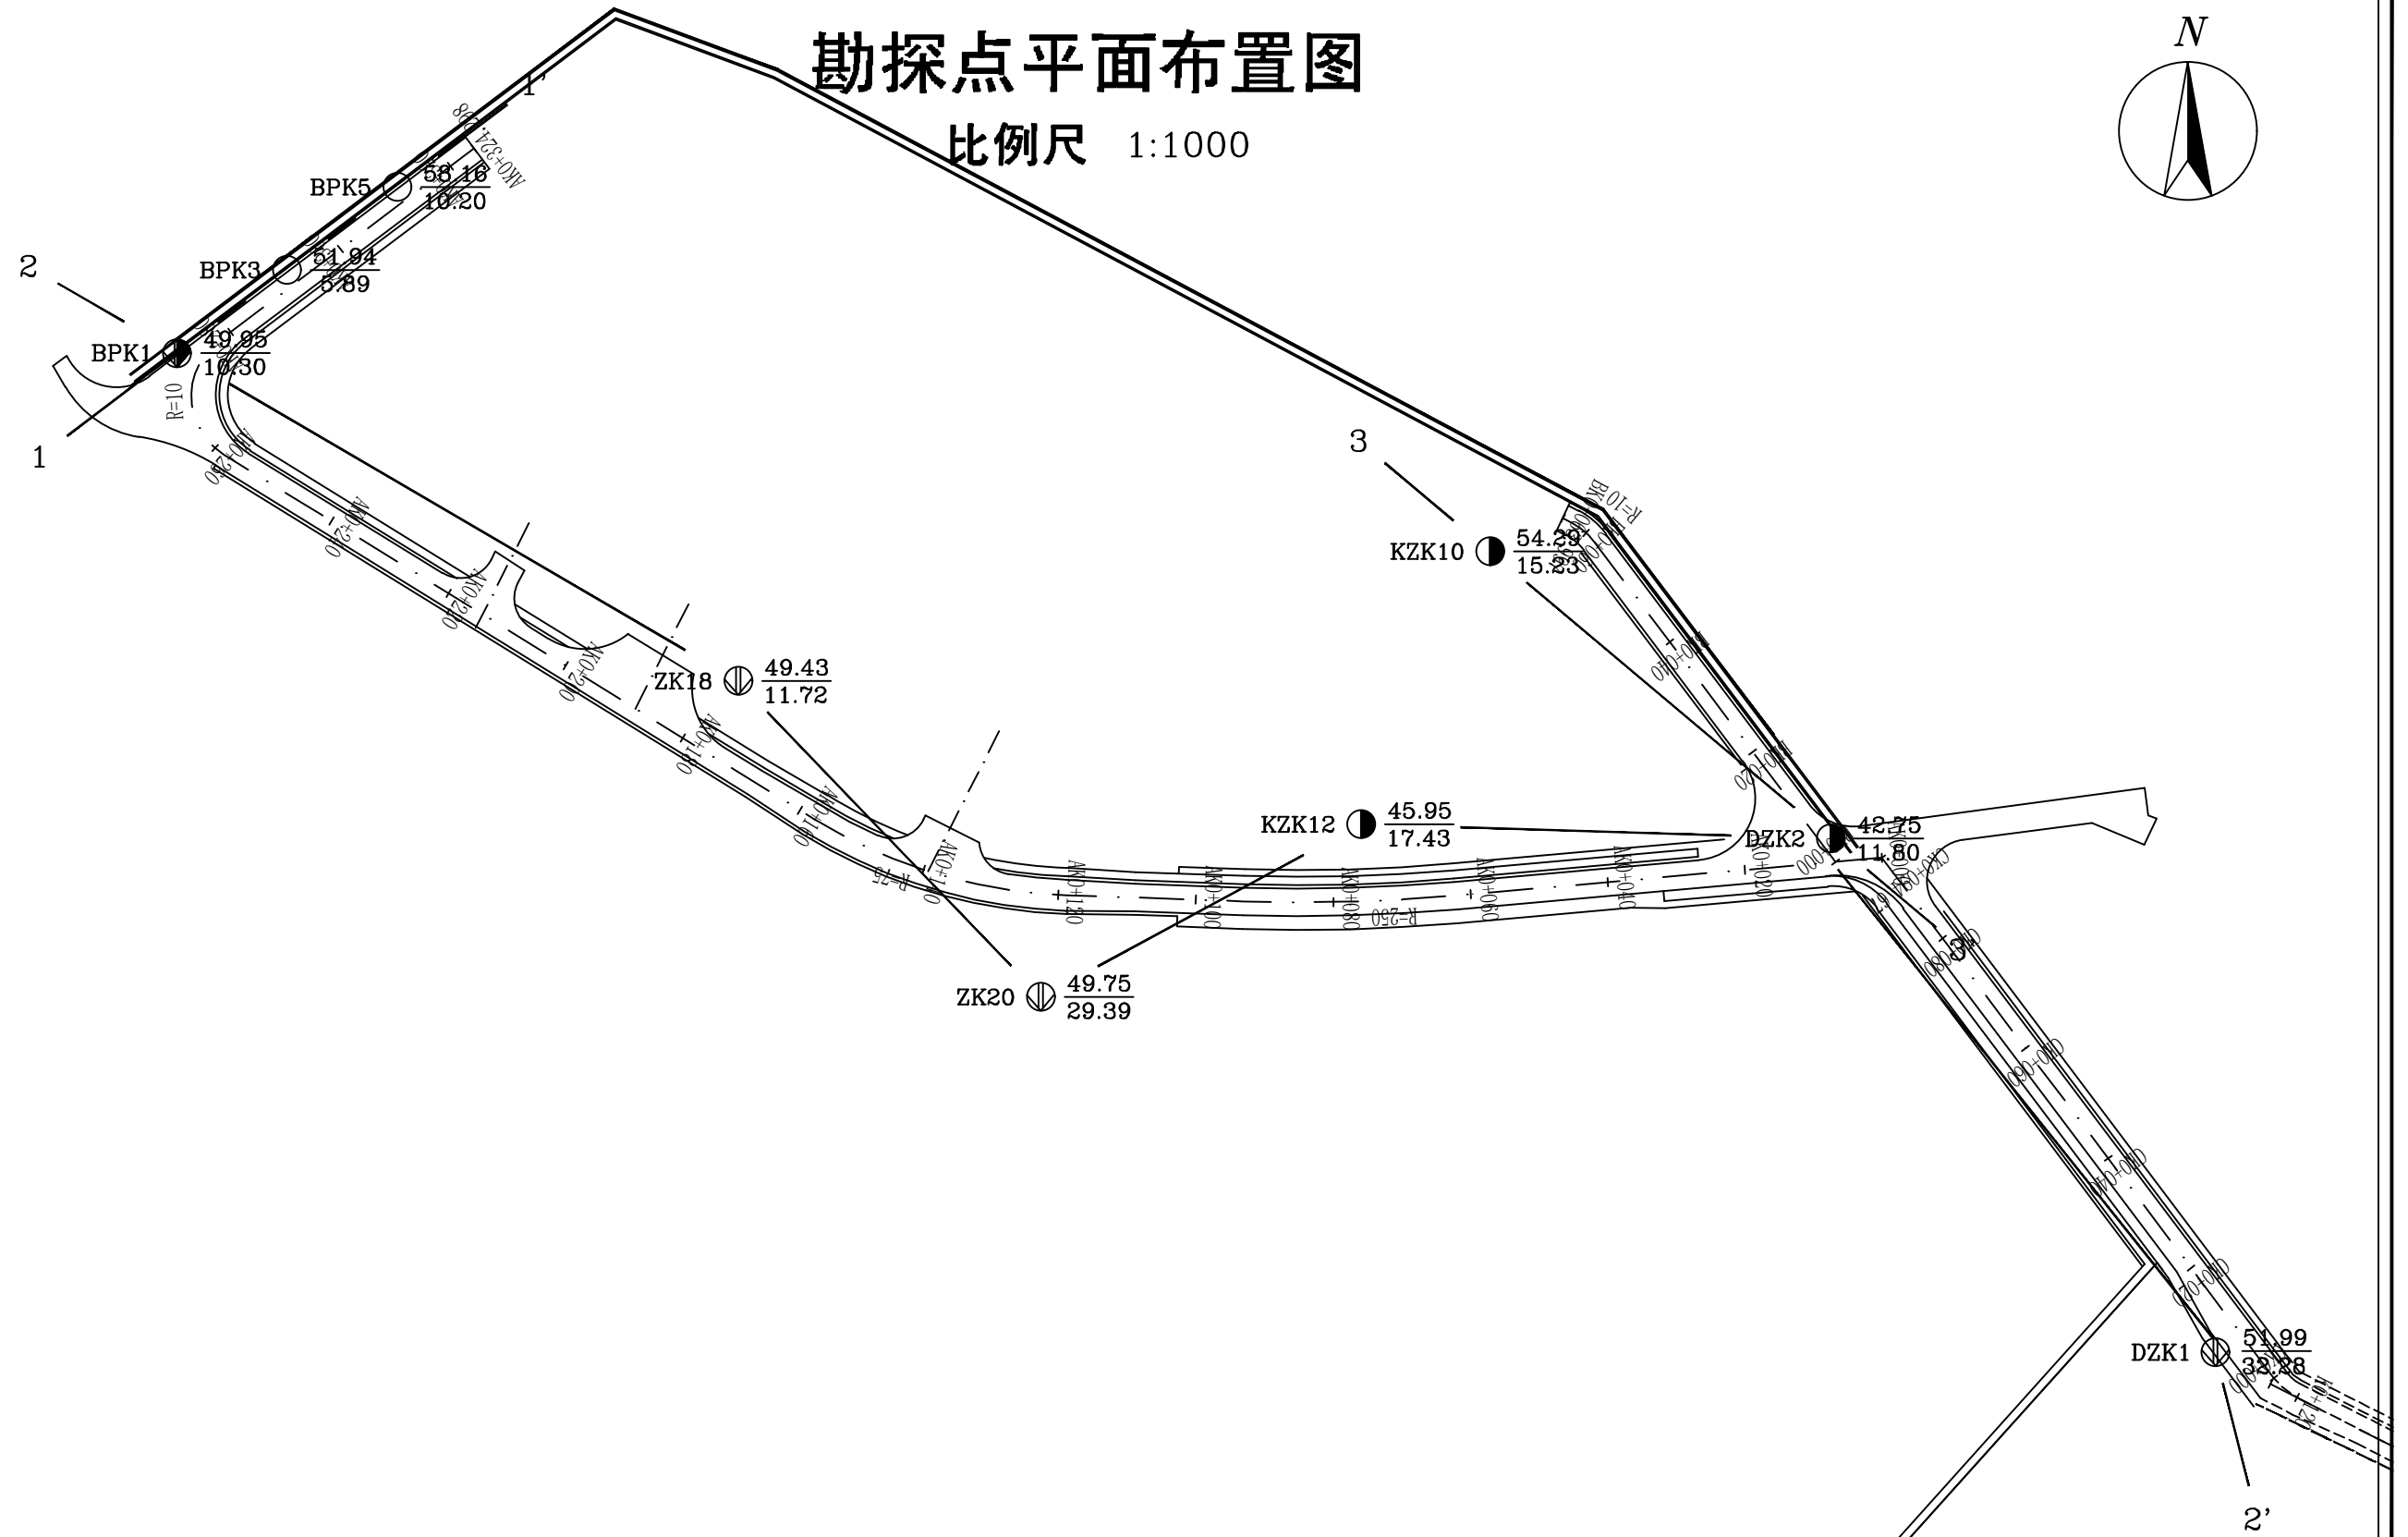
勘探点平面布置图

比例尺 1:1000

本项目沿道路沿线共计布置钻孔 9 个,其中控制性钻孔 4 个,一般性钻孔 5 个。

本次测放坐标系统采用国家 2000 坐标系统，高程系统采用 1956 年黄海高程系统。勘探点以顾客提供《勘探点平面布置图》(1:1000)电子文件中标注坐标及引测坐标点 T1 (X=2477197.848, Y=38448075.849) 为依据，采用 GPS 进行测放。勘探点孔口地面高程以控制点 T1 (TP=53.30m, 黄海高程系) 为引测点测定，所供使用的图件精度均能满足勘探点的测放要求。由于地区特性，本项目建设、设计及施工均采用 1956 年黄海高程系统，1985 国家高程=1956 年黄海高程+0.158 米，必要时可以进行转换。

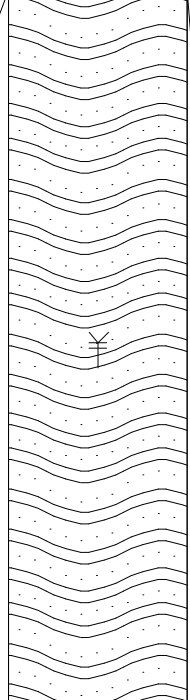
钻孔地质柱状图

工程名称				珠海市高新区甲背坑水库周边区域配套基础设施新建工程			终孔深度	10.30m	地下水位	初见	稳定
钻孔编号		BPK1	坐标	X= 2477128.55	开孔直径	108mm	开孔日期	2026.3.18	深度 (m)	4.30	4.70
孔口高程		49.95m		Y=38448138.10	终孔直径	91mm	终孔日期	2026.3.18	高程 (m)	45.65	45.25
序号	地与质时代因	层底标高 (m)	层底深度 (m)	层厚 (m)	柱状图比例	1:150	岩土描述	标贯击数		岩土样	
								深度 (m)	实际	校正	编号
1	Q^{ml}	45.25	4.70	4.70

中风化变质砂岩：灰黑、灰白等色，岩体较完整，岩体基本质量等级II~IV级。粉砂质结构，块状构造，组织结构部分破坏，裂隙较发育，岩芯呈块状、短柱状，金刚石钻具方可钻进。

中风化变质砂岩（破碎）：紫红、褐黄、灰黑等色，岩体破碎，岩体基本质量等级Ⅴ级。泥质或粉砂质结构，块状构造，组织结构部分破坏，裂隙发育，岩芯呈块状、碎块状，金刚石钻具方可钻进。

强风化变质砂岩：为极软岩，紫红、褐黄等色，泥质或粉砂质结构；岩石风化强烈，岩芯呈砂土状夹岩块，呈半岩半土状，局部岩块含量较高，岩块粒径5cm~22cm。				
4-3-2	E ₆ ^b	47.96	10.20	9.10

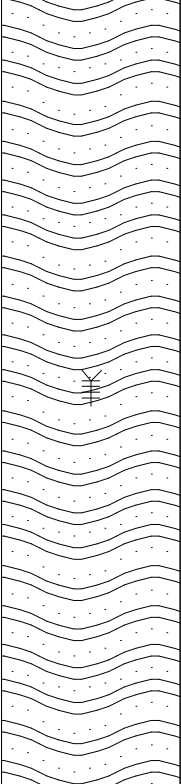
钻孔地质柱状图

粉质粘土：褐黄、褐红等色，可塑状态，主要成分为粘粒。				
4-1	ε _c ^b	28.59	23.40	16.60

全风化变质砂岩：黄、褐黄等色，原岩结构均已基本风化破坏，局部夹岩块，岩块粒径4cm~15cm。				
4-2	ε _c ^b	19.71	32.28	8.88

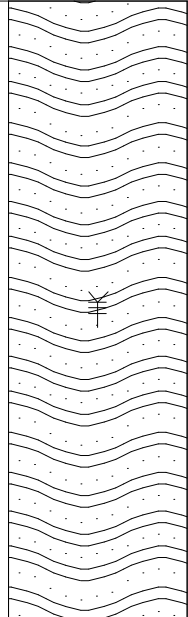
钻孔地质柱状图

工程名称				珠海市高新区甲背坑水库周边区域配套基础设施新建工程			终孔深度	11.80m	地下水位	初见	稳定	
钻孔编号		DZK2		坐标	X= 2477057.98	开孔直径	108mm	开孔日期	2026.3.17	深度 (m)	3.20	3.60
孔口高程		42.75m			Y=38448378.48	终孔直径	91mm	终孔日期	2026.3.17	高程 (m)	39.55	39.15
序号	地与成时代因	层底标高 (m)	层底深度 (m)	层厚 (m)	柱状图比例 1:150	岩土描述	标贯击数		岩土样			
							深度 (m)	实际	编号	深度 (m)		
4-2	E_c^b	34.95	7.80	7.80

强风化变质砂岩：为极软岩，紫红、褐黄等色，泥质或粉砂质结构；岩石风化强烈，岩芯呈砂土状夹岩块，呈半岩半土状，局部岩块含量较高，岩块粒径5cm~22cm。						
4-3-2	E_c^b	30.95	11.80	4.00

中风化变质砂岩：灰黑、灰白等色，岩体较完整，岩体基本质量等级II~IV级。粉砂质结构，块状构造，组织结构部分破坏，裂隙较发育，岩芯呈块状、短柱状，金刚石钻具方可钻进。

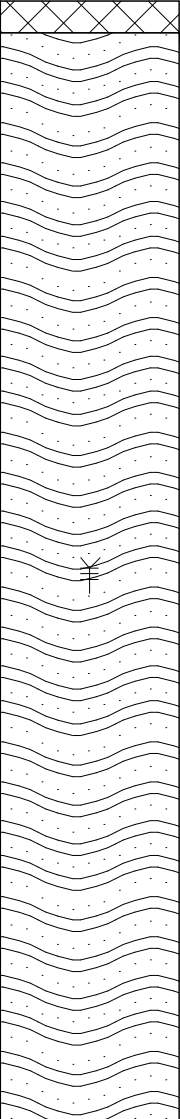
工程名称		珠海市高新区甲背坑水库周边区域配套基础设施新建工程				终孔深度	15.23m	地下水位	初见	稳定
钻孔编号	KZK10	坐标	X= 2477099.68	开孔直径	108mm	开孔日期	2026.3.23	深度 (m)	6.40	6.60
孔口高程	54.29m		Y=38448328.98	终孔直径	91mm	终孔日期	2026.3.23	高程 (m)	47.89	47.69
序号	地与成时代因	层底标高 (m)	层底深度 (m)	层厚 (m)	柱状图比例	1:150	岩土描述	标贯击数		岩土样
								深度 (m)	实际	编号
								校正	深度 (m)	
4-2		43.79	10.50	10.50			强风化变质砂岩：为极软岩，紫红、褐黄等色，泥质或粉砂质结构；岩石风化强烈，岩芯呈砂土状夹岩块，呈半岩半土状，局部岩块含量较高，岩块粒径5cm~22cm。			
4-3-1		41.99	12.30	1.80			中风化变质砂岩（破碎）：紫红、褐黄、灰黑等色，岩体破碎，岩体基本质量等级Ⅴ级。泥质或粉砂质结构，块状构造，组织结构部分破坏，裂隙发育，岩芯呈块状、碎块状，金刚石钻具方可钻进。			
4-3-2		39.06	15.23	2.93			中风化变质砂岩：灰黑、灰白等色，岩体较完整，岩体基本质量等级Ⅱ~Ⅳ级。粉砂质结构，块状构造，组织结构部分破坏，裂隙较发育，岩芯呈块状、短柱状，金刚石钻具方可钻进。

31.85	14.10	13.70

强风化变质砂岩：为极软岩，紫红、褐黄等色，泥质或粉砂质结构；岩石风化强烈，岩芯呈砂土状夹岩块，呈半岩半土状，局部岩块含量较高，岩块粒径5cm~22cm。				
4-3-1

中风化变质砂岩（破碎）：紫红、褐黄、灰黑等色，岩体破碎，岩体基本质量等级V级。泥质或粉砂质结构，块状构造，组织结构部分破坏，裂隙发育，岩芯呈块状、碎块状，金刚石钻具方可钻进。				
4-3-2

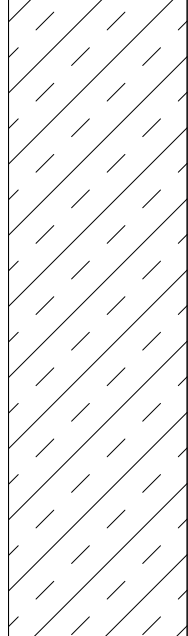
工程名称		珠海市高新区甲背坑水库周边区域配套基础设施新建工程				终孔深度	11.72m	地下水位	初见	稳定
钻孔编号	ZK18	坐标	X= 2477080.86	开孔直径	108mm	开孔日期	2026.3.16	深度 (m)	4.80	5.00
孔口高程	49.43m		Y=38448219.66	终孔直径	91mm	终孔日期	2026.3.16	高程 (m)	44.63	44.43
序号	地与成时代因	层底标高 (m)	层底深度 (m)	层厚 (m)	柱状图比例 1:150	岩土描述	标贯击数		岩土样	
							深度 (m)	实际	编号	深度 (m)
								校正		
4-1		41.03	8.40	8.40		全风化变质砂岩：黄、褐黄等色，原岩结构均已基本风化破坏，局部夹岩块，岩块粒径4cm~15cm。				
4-2		38.83	10.60	2.20		强风化变质砂岩：为极软岩，紫红、褐黄等色，泥质或粉砂质结构；岩石风化强烈，岩芯呈砂土状夹岩块，呈半岩半土状，局部岩块含量较高，岩块粒径5cm~22cm。				
4-3-2		37.71	11.72	1.12		中风化变质砂岩：灰黑、灰白等色，岩体较完整，岩体基本质量等级II~IV级。粉砂质结构，块状构造，组织结构部分破坏，裂隙较发育，岩芯呈块状、短柱状，金刚石钻具方可钻进。

粉质粘土：褐黄、褐红等色，可塑状态，主要成分为粘粒。				
3	Q^{el}	32.75	17.00	13.50

粉质粘土：主要由砂岩残积而成，褐黄、褐红等色，可塑~硬塑状态。主要成分为粘粒，局部含碎石，碎石粒径5cm~12cm。				
4-1	E_c^b	26.75	23.00	6.00

全风化变质砂岩：黄、褐黄等色，原岩结构均已基本风化破坏，局部夹岩块，岩块粒径4cm~15cm。				
4-2	E_c^b	22.35	27.40	4.40
