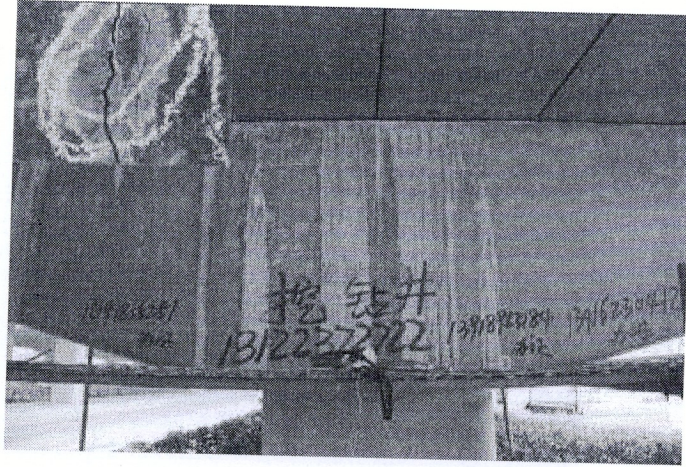
图 15 双悬臂结构盖梁负弯矩裂缝示意图

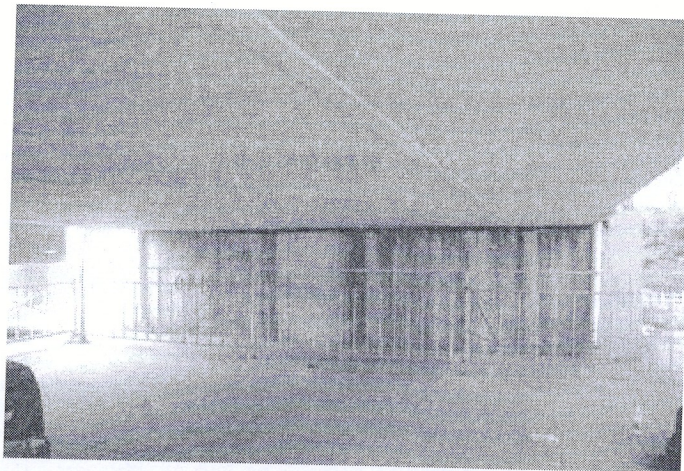
b.当盖梁或台帽较长时，浇筑后混凝土养护不当会在构件中部产生竖向收缩裂缝，裂缝一般中间宽、两头窄。此类裂缝对下部结构承载能力无影响，但对结构的耐久性有影响，特别是雨水沿裂缝渗入混凝土中将加速对结构混凝土的腐蚀，建议及时予以封闭即可。

图 16 桥台正面竖向收缩裂缝示意图

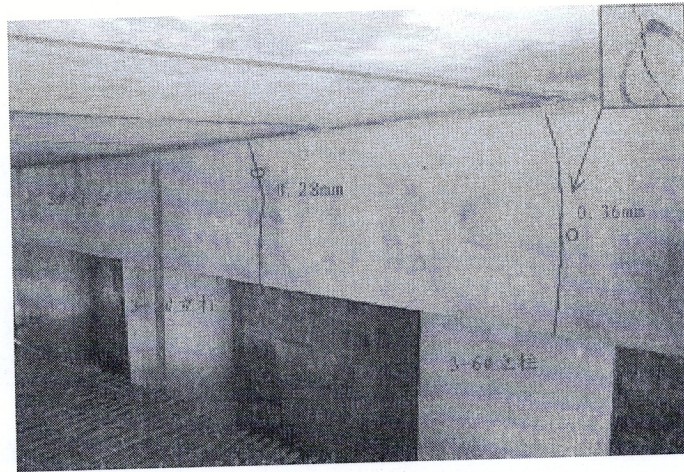
c.长台帽侧面在受到台后水平推力的作用会产生竖向正弯矩裂缝。现场检查时，要求对裂缝的位置、形态及宽度进行详细定位、测量，并加强对裂缝的长期监测。若裂缝持续较快发展，则应采取有效措施对台帽进行维修加固。

图 17 桥墩盖梁和台帽常见裂缝

以上三类裂缝是盖梁和台帽的检测重点，发现裂缝后用不易褪色的记号笔在离裂缝 0.5cm~1cm 处勾画出裂缝轮廓线，在轮廓线的起始位置分别划一道垂直于裂缝走向的端线并注明检查日期，在裂缝最宽处画一个圈，注明裂缝的最大宽度和长度，最后测量裂缝在盖梁或台帽的位置。必要时可在裂缝宽度最宽处测定裂缝的深度并在附近注明，同时在缺陷记录表上记录上述数据并拍照，记录照片编号。

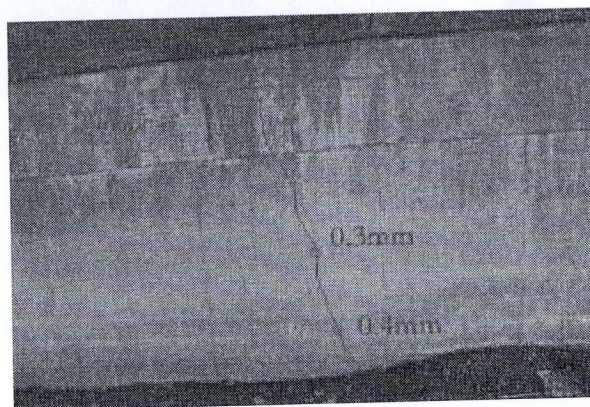
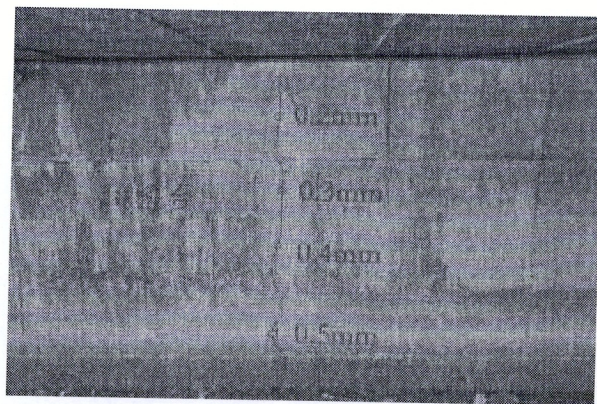
基础不均匀沉降而产生的裂缝其形态一般较直，裂缝宽度自上而下或自下而上逐渐增大，且裂缝宽度一般较大。对于基础不均匀沉降裂缝，现场应详细记录裂缝的位置、形态及宽度变化规律，以便于分析判断。同时建议对裂缝及时予以封闭，并加强对裂缝的长期监测，若该类裂缝持续较快发展，则应采取有效的措施对墩台基础进行维修加固，以确保桥梁结构的安全运营。

图 18 桥台基础不均匀沉降裂缝示意图

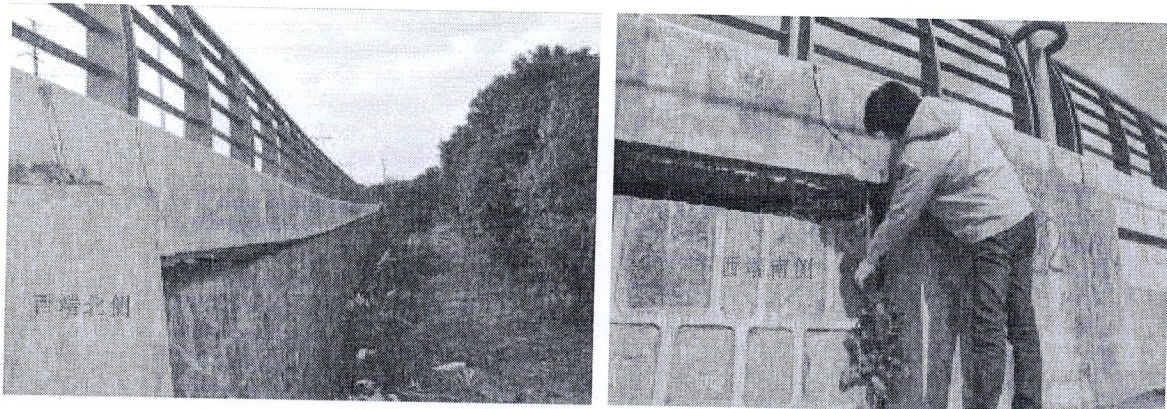
桥台台背填土不均匀沉降是桥头接坡普遍存在的现象，特别是高填土桥台由于台后填土基础的不均匀沉降，常常导致接坡路面下沉及接坡挡墙沉降、开裂、破损。

现场检查时应重点对桥头接坡沉降情况予以重点关注，并应对沉降情况长期监测，已掌握桥头接坡沉降的发展状况，以便提出合理的维修加固建议。

图 19 台背填土沉降情况示意图

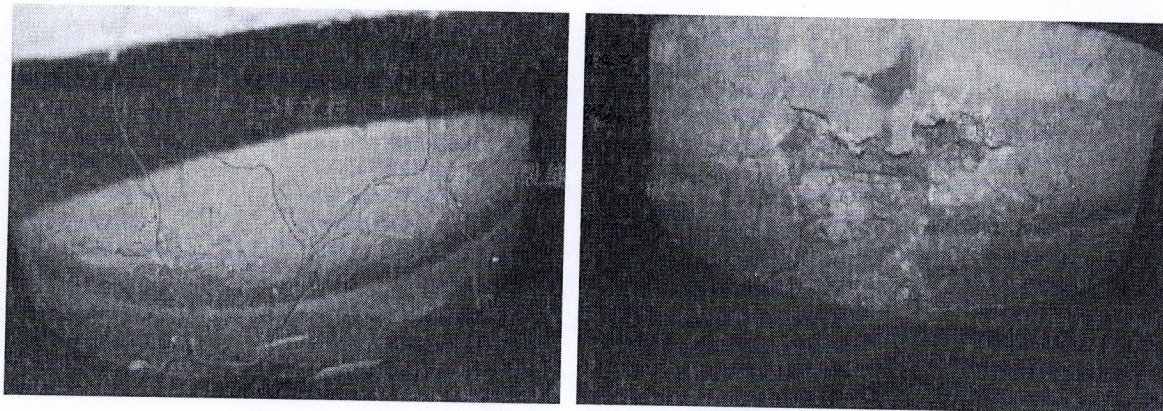
2) 混凝土墩台及帽梁冻胀、风化、开裂、剥落、露筋、碱骨料反应等情况检查。

图 20 桥墩立柱表面因碱骨料反应网裂、破损情况示意图

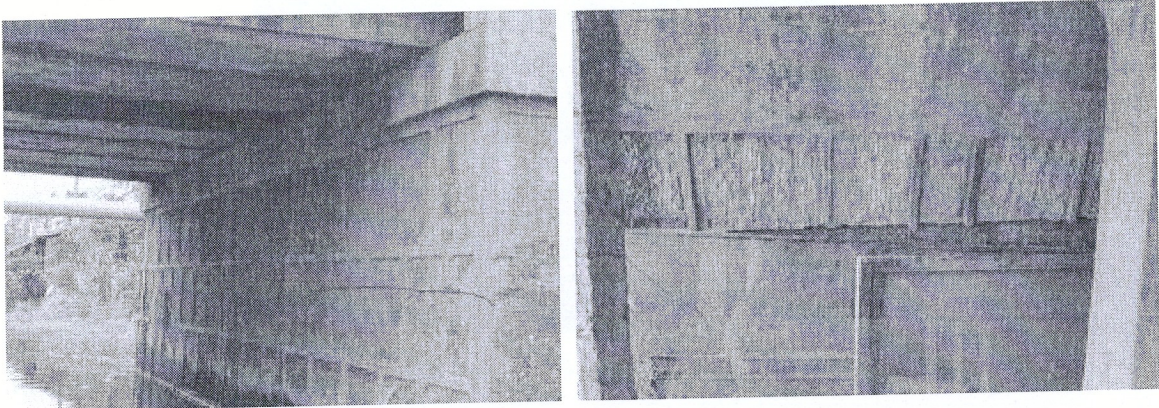
3) 石砌墩台砌块断裂、通缝脱开、变形，砌体泄水孔堵塞，防水层破坏情况检

查。

图 21 石砌墩台砌体断裂、通缝脱开情况示意图

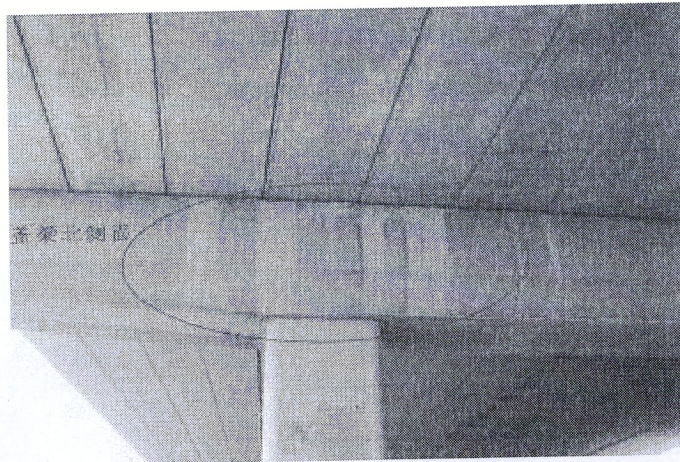
4) 墩台顶面清洁，伸缩缝漏水情况检查。

图 22 盖梁表面明显渗水情况示意图

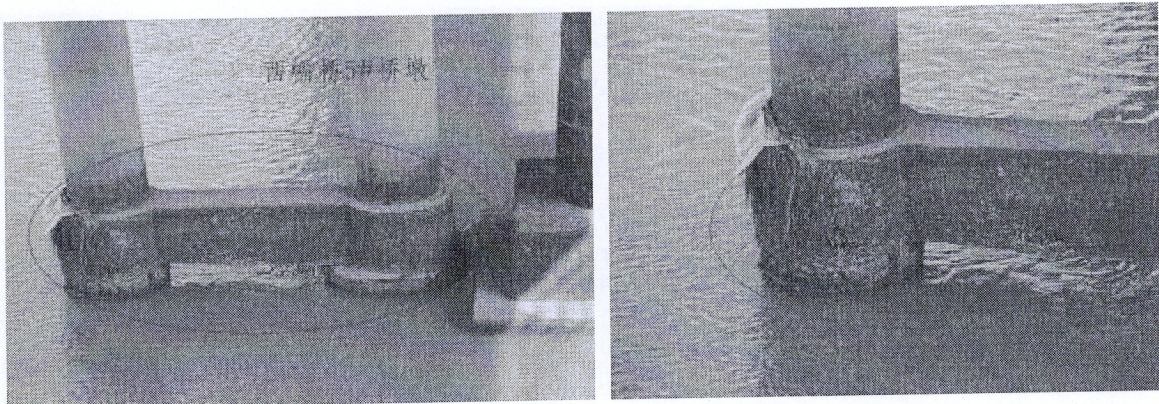
5) 基础下是否发生不许可的冲刷或掏空现象，扩大基础的地基有无侵蚀。桩基顶段在水位涨落、干湿交替变化处有无冲刷、磨损、颈缩、露筋，有无环状冻裂，是否受到污水、咸水或生物的腐蚀情况的检查。

图 23 桥墩基础干湿交替处冲刷、磨损

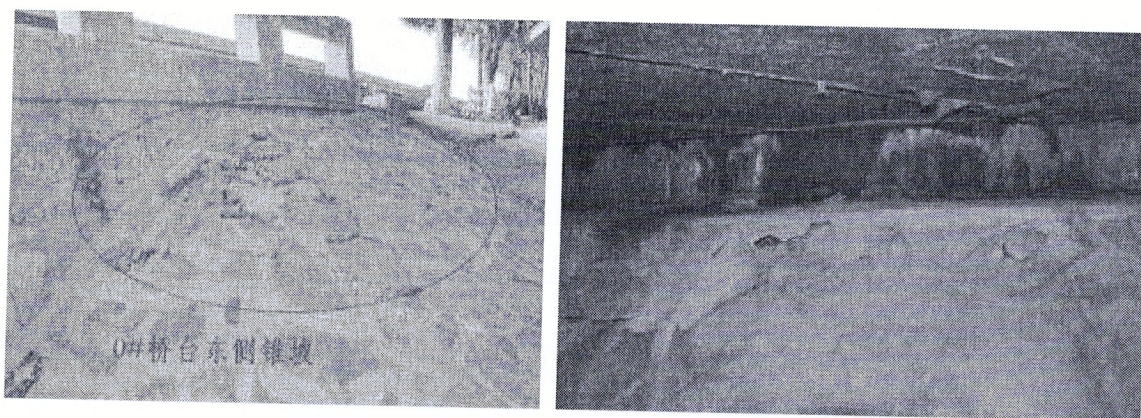
6) 锥坡、护坡有无冲蚀、塌陷，台后填土是否流失，是否造成桥头接坡沉降。

图 24 桥头锥坡、护坡塌陷情况
